TERUGGAVE RICHTLIJNEN

OK TRUCKS
PRE-OWNED VEHICLES CERTIFIED BY **IVECO**

IVECO
Uw partner voor duurzaam transport

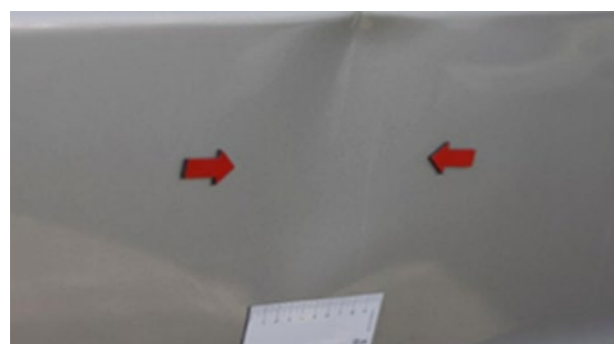
Deuken > 20 mm in diameter, veranderde lak, hagelschade of duidelijke putten
NB: Smart repair mogelijk bij individuele, duidelijke putjes als de lak niet wordt gewijzigd

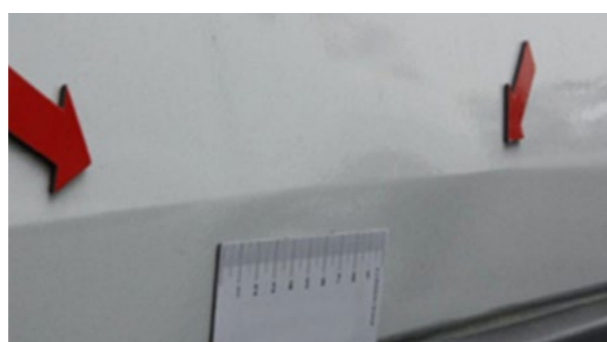
Defect: Vervormd paneel na reparatie

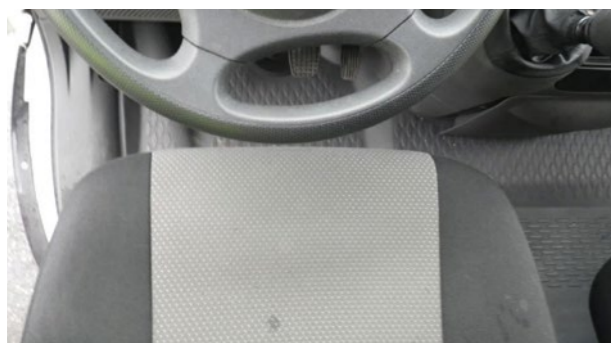
Lichte vervuiling kan worden verwijderd door chemische reiniging door een specialist

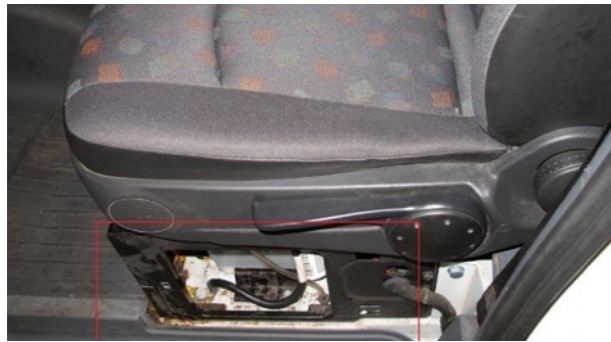
Ontbrekende uitrusting of bekleding

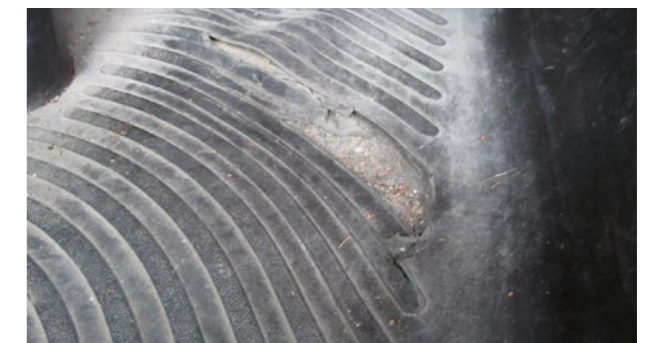
Ernstige verontreiniging, vlekken en geuren vereisen chemische reiniging door een specialist.

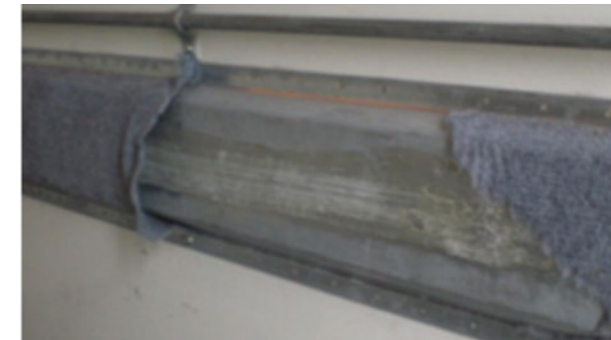
Bekleding en stangen: Tapijt gescheurd of los

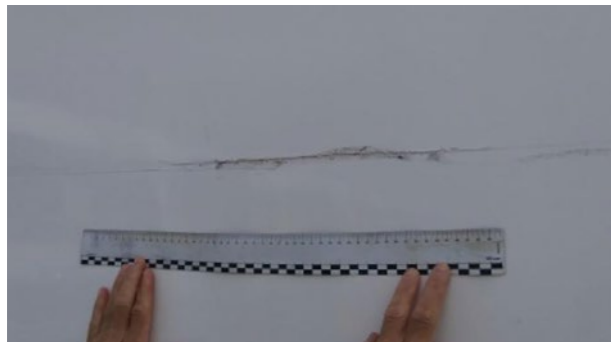
Zijpanelen: Kras met verwijderd materiaal ≥ 20 cm nog economisch verantwoord te repareren. Optie om half paneel te spuiten

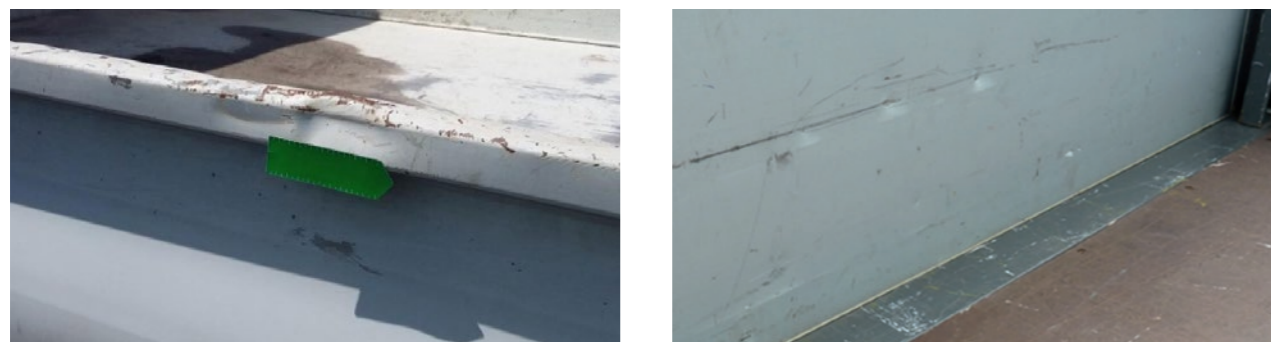
Lichte krassen, rail vervormingen met een reparatietijd \leq 1 u

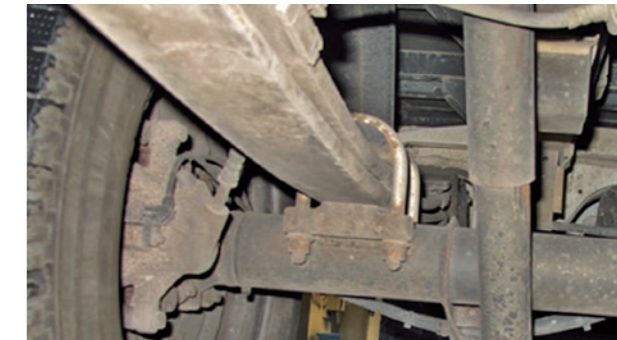
Lekken van het stuurhuis en de stuurbekrachtigingspomp
